浄楽寺 総合調査報告書 浄楽寺説明会の記録

— 調査経緯、建築 —

2024年10月26日 場所：浄楽寺本堂

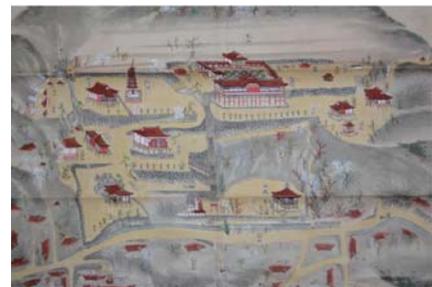
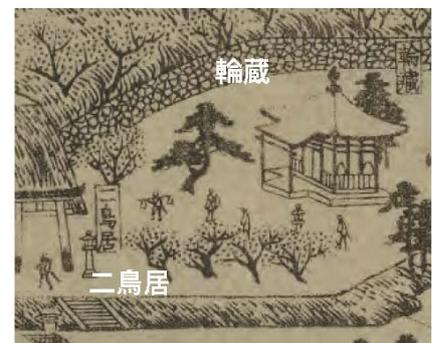
江戸後期の絵図から多武峯にあった頃の輪蔵の姿をご覧ください。浄楽寺と屋根の形などいろいろ違うのがわかります(8頁)。

ここに輪蔵と浄楽寺本堂の姿を想像図ですが示します。

柱や組物、棧唐戸、柱の下の礎石・礎盤は明らかに再利用されていると思われます。絵図にある側面の花頭窓【かとうまど】が浄楽寺の内陣に4つ使われているようです。正面両脇の障子の敷居には花頭窓の跡が残っていますのでご覧ください。

つまり輪蔵の部材を利用して浄土真宗のお堂の形式に変えて再建されているのです。

当時の輪蔵の屋根は、おそらく檜皮葺きであったと思われませんが今は瓦葺です。また輪蔵は土足で入る形式でしたが、こちらの本堂では床を張り、縁【えん】を回しています。

全部で12本の輪蔵の丸柱を使っています。外陣から見えるところで10本使い、内陣奥でさらに2本使っています。直径30cmほどのケヤキの柱には輪蔵が2-300年前の建物だった証拠として風雪に耐えたあとが残っていますのでご覧ください。

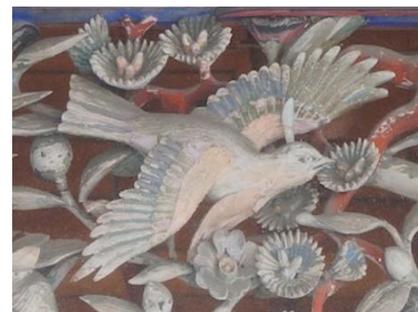
輪蔵の部材を使って浄楽寺の本堂は真宗寺院らしく整いましたが、ほかの真宗寺院にない特徴があります。入り口の大欄間です。唐松を中心に、鳥や花をあしらった立体的な透かし彫りが入口の上に使われている真宗寺院は他にないと思います。

ちなみに二羽の鳥の名前は「吐綬鶏」【とじゅけい】で、おめでたい瑞鳥【ずいちょう】のひとつです。子供が大きくなると親にエサを与える、ともいわれています。

なぜここにこの大欄間があるのかまだわかりませんが、建築の装飾彫刻に詳しい鳴海祥博先生が仮説を立てていただいています（80頁～）。

鳴海先生の大欄間の第一印象として金沢にある成巽閣【せいそんかく】の書院の欄間を例に出されました。こういった場で見かける欄間の片方ではということです。

そうなる次の疑問として、この書院の欄間がなぜ輪蔵の部材とともに中村に運ばれたのでしょうか。そこでもうひとつの仮説は、輪蔵にこの欄間が他から持って来て使われていたのではないかと、です。ご覧のように今回の調査で大欄間の内側の板を外したところ内側に彩色がありませんでした。

つまり元々御殿や客殿といった位の高い書院の欄間を、輪蔵内部を飾るために転用したのではということです。このとき欄間の見える面のみを彩色したため背面が素木【しらき】のままとなっていたものを、明治になって浄楽寺本堂に利用するとき彩色面を外側にして嵌め、背面を気で覆ったのではということです。この欄間の数奇な運命は未だ謎のままです。

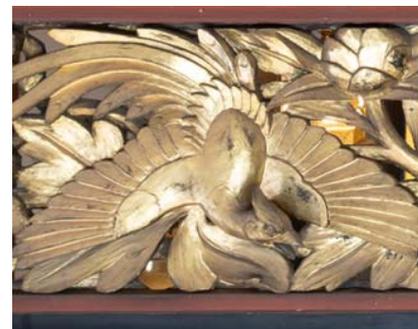
いっぽう、浄楽寺にはもうひとつ欄間があります。内・外陣の境の欄間です。史料から本堂の前身は天明4年（1784）に建っていますので、築後100年ぐらいの明治期に建替えたときに、前の本堂の欄間を再利用したのではと想像しています。牡丹と山鶴【さんじゃく】という瑞鳥が主題となった真宗寺院らしい欄間です。ただ旧本堂と間口が合わない分を両端で天女の絵欄間で補っているところに再建時の苦勞がみられます。
